1495/C6**Assortimento di utensili per la riparazione dei filetti della coppa olio**

Permette una riparazione veloce e pratica delle filettature della vite di scarico olio

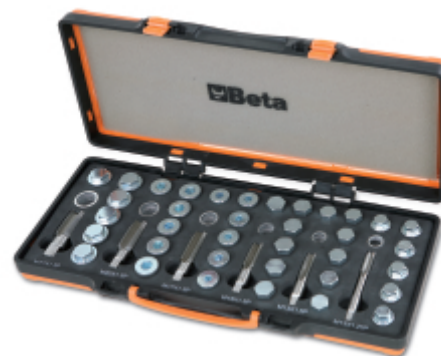
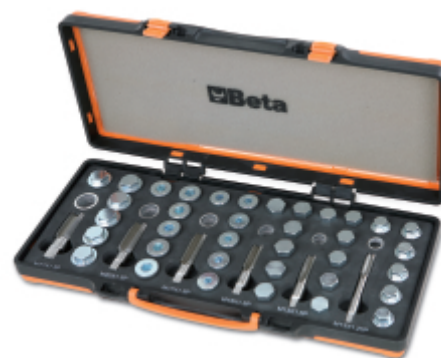
- Il filetto danneggiato viene rimosso con il maschio filettato e allargato di una misura
- Consente la riparazione ed evita la sostituzione della coppa olio

- 1 maschio M13x1.25 + 6 viti + 12 rondelle
- 1 maschio M13x1.5 + 6 viti + 12 rondelle
- 1 maschio M15x1.5 + 6 viti + 12 rondelle
- 1 maschio M17x1.5 + 6 viti + 12 rondelle
- 1 maschio M20x1.5 + 6 viti + 12 rondelle
- 1 maschio M22x1.5 + 6 viti + 12 rondelle
